# 建设项目环境影响报告表

项目名称： 祖师殿停车场站交通组织及周边旅游配套设施  
提质改造项目

建设单位（盖章）： 南岳区交通运输局

编制日期： 二〇二一年九月

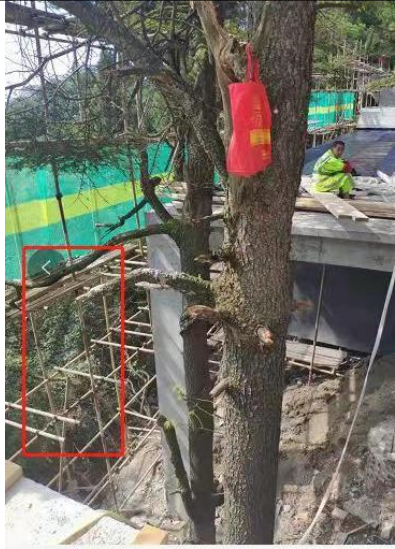
| 桩基编号 | 直径 | 照片 | 分布形态 | 坐标 | 与项目的位置关系 |
|---|---|---|---|---|---|
| Lj10-Lj9 | D250 、<br>D250 、<br>D350 | | 5 米范围内呈线性紧密分布 | 经度<br>112.69654; 纬度<br>27.28899 | 三颗位于祖师殿风雨长廊廊道西侧呈斜线分布，三棵树距离廊道边界距离分别为 2.8m, 1.5m, 1m, 详见下图 |

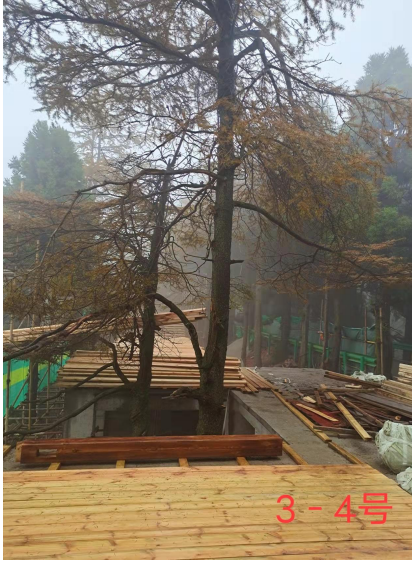
| 桩基编号 | 直径 | 照片 | 分布形态 | 坐标 | 与项目的位置关系 |
|---|---|---|---|---|---|
| LJ6-LJ7 | D400、<br>D350 | | 紧临分布，间隔约 2 米 | 中心坐标：<br>经度<br>112.696913258;<br>纬度<br>27.289497091 | 廊道走向左侧偏离约 4 米，避让两颗金钱松，避让后金钱松距廊道东侧距离分别为 0.5m, 1.5m, 详见下图 |

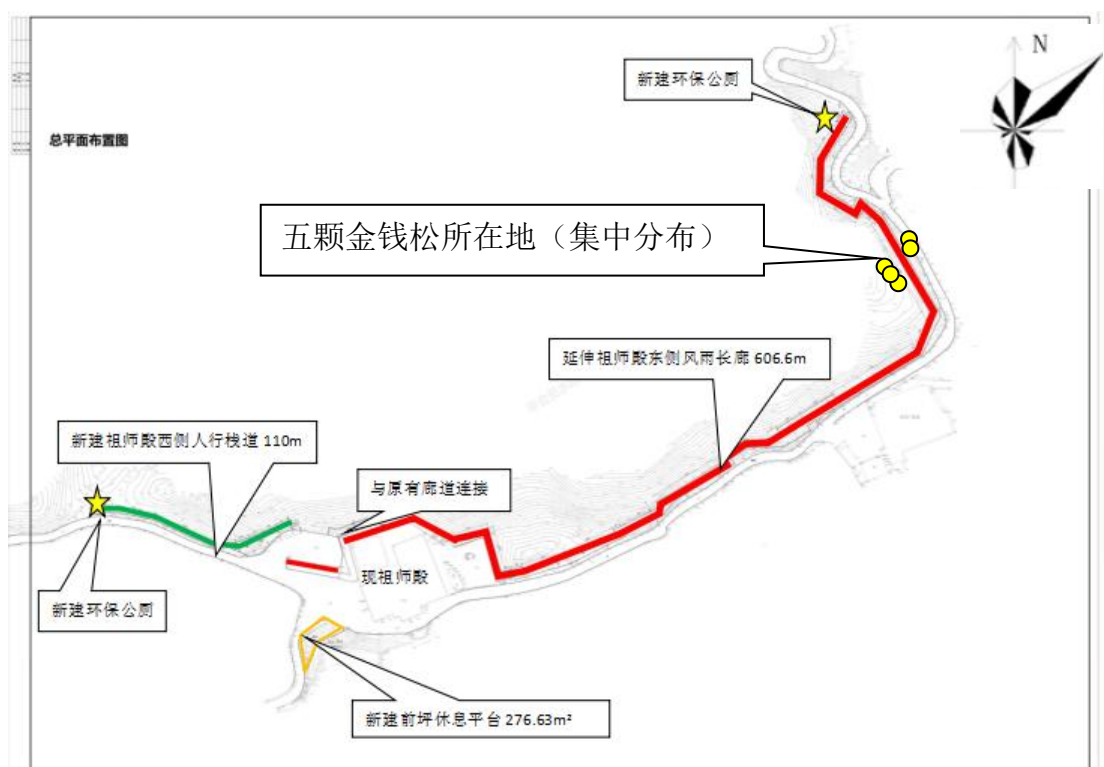
图 2.3.4-1 项目所涉及的二级保护植物金钱松在总平面图上的位置

项目所涉及的二级保护植物金钱松在总平面图及施工图上的位置如下：

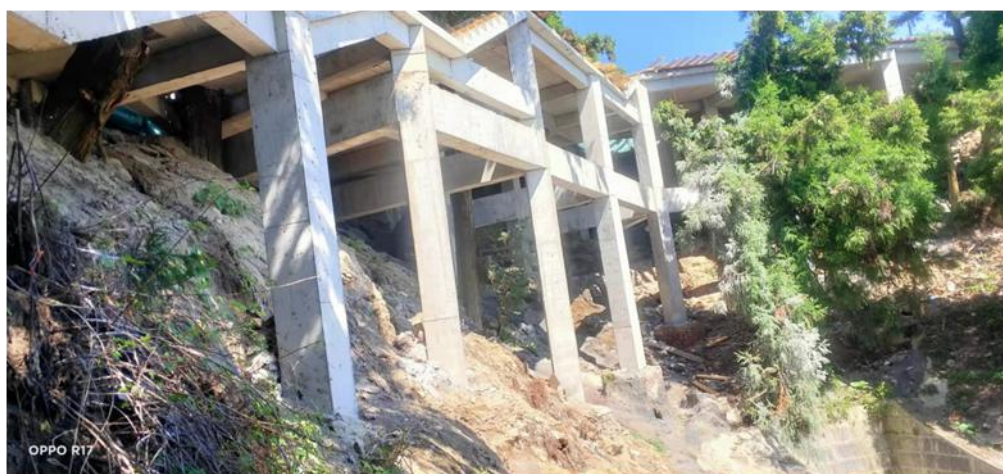
图 4.3.7-1 施工现场裸露桩基及裸土

现已完成的栈道桩基现场图如下，裸露的桩基、裸土对区域景观造成了不良影响，混凝土桩柱林立与周边山林自然景观对比突兀。

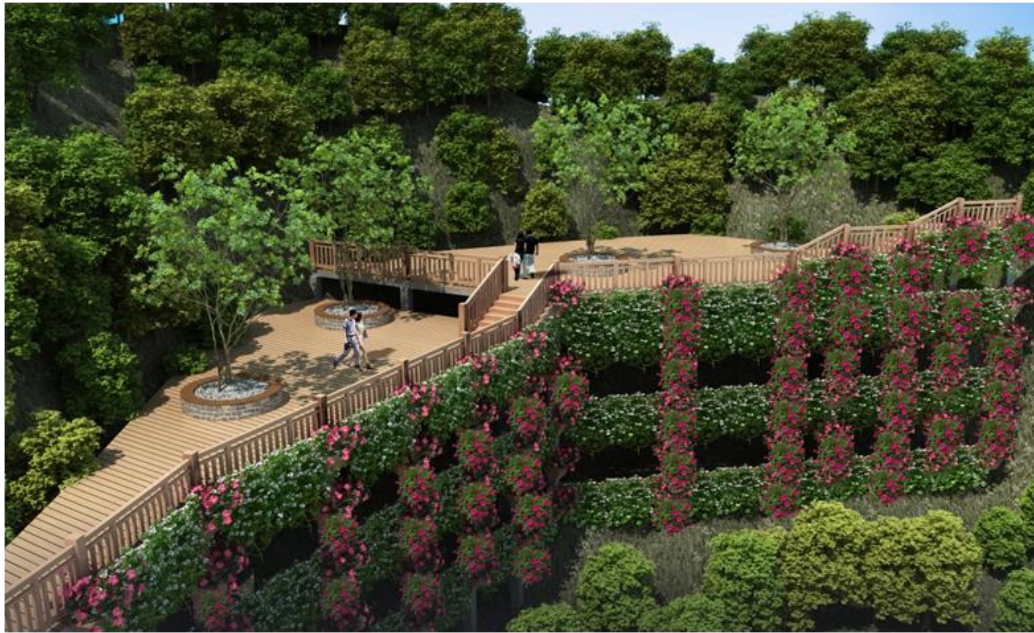
**图 4.3.7.1-2 针对裸土、裸露桩基的生态修复效果图**

综上所述，在采取上述方案的前提下，项目桩基及裸土得到有效覆盖，与周边自然景观融为一体，施工对区域生态景观的影响可以得到有效控制。

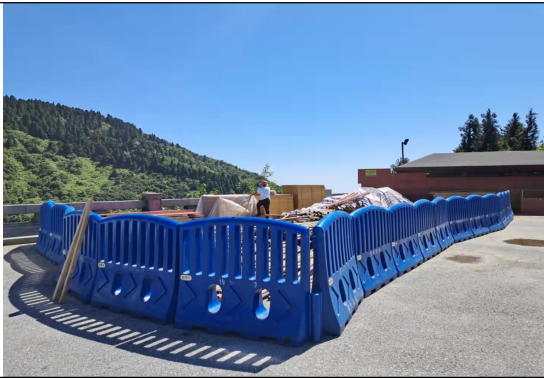
| 1号堆场 | 南天门车站上层停车场 | 100m <sup>2</sup> | 设置有塑料水马护栏进行围挡 | 原为停车场边空地，属于已硬化的混凝土地面 | | 原场地为已硬化的混凝土地面，施工结束后撤去围挡，对原有场地进行清扫 |

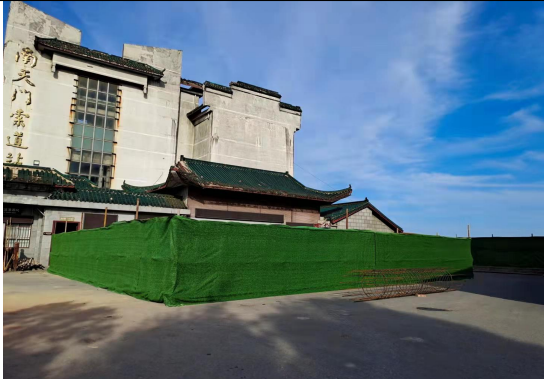
| 2号堆场 | 南天门索道坪 | 100m <sup>2</sup> | 设置有仿绿植围挡 | 原为索道坪空地，属于已硬化的混凝土地面 | | |

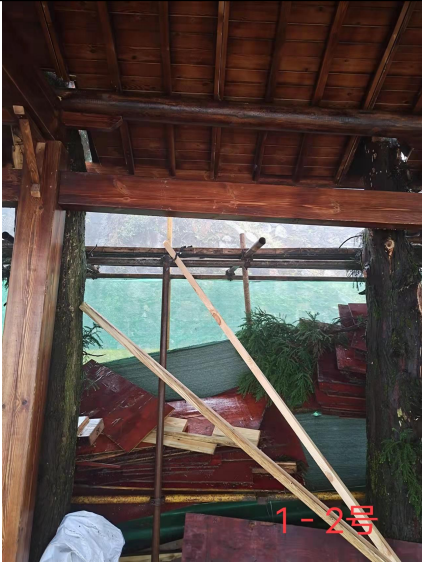
| 1 | Lg15-lg16 | D500 | 柳杉 | | 紧邻分布，中心坐标：经度 112.696248 070；纬度 27.2888855 47 | 树木位于廊道地面范围内，由廊道地面切开方形切口，供树木穿过 |

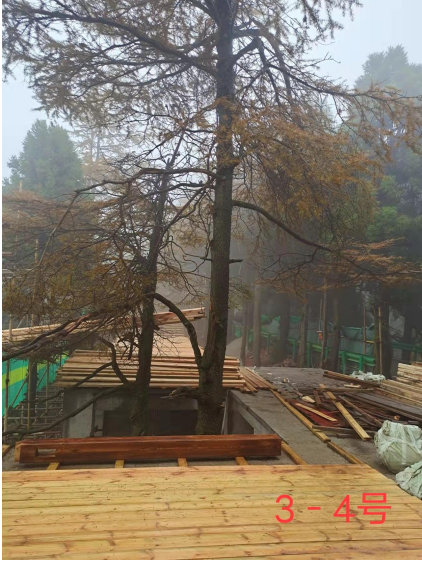
| 3 | LJ6-LJ7 | D400 | 金钱松 | | 紧临分布，中心坐标：经度 112.696913 258；纬度 27.2894970 91 | 廊道走向左侧偏离约4米，避让两颗金钱松，避让后金钱松距廊道东侧距离分别为0.5m, 1.5m |

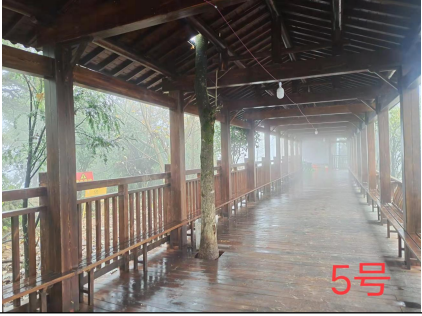
| 5 | Lc2-Lc3 | D200 | 玉兰 | | 经度 112.694982 067；纬度 27.2881452 57 | 树木位于廊道地面范围内，由廊道 |

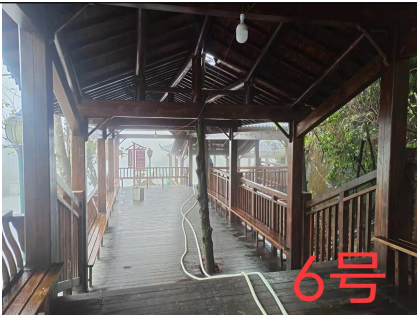
| 6 | Lb10-Lb11 | D150 | 玉兰 | | 经度<br>112.694585<br>101;<br>纬度<br>27.2880916<br>13 | 地面及顶部均切开方形切口, 供树木穿过 |

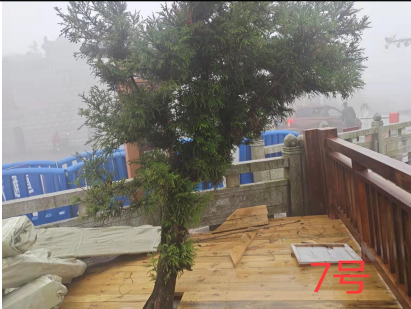
| 7 | X3-5 | D150 | 柳杉 | | 经度<br>112.693276<br>183;<br>纬度<br>27.2879735<br>69 | 树木位于廊道地面范围内, 由廊道地面切开方形切口, 供树木穿过 |

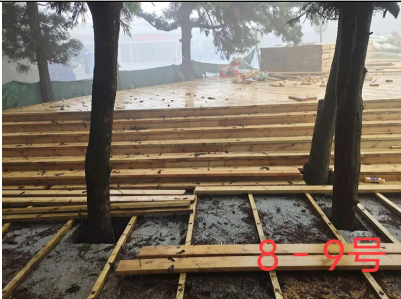
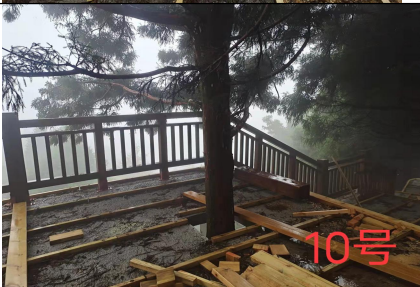
| 8 | X2-2至X2-3 | D150 | 柳杉 | | 紧邻分布:<br>中心坐标:<br>经度<br>112.693222<br>538;<br>纬度<br>27.2880165<br>11 | 树木位于休息平台地面范围内, 由地面切开方形切口, 供树木穿过 |

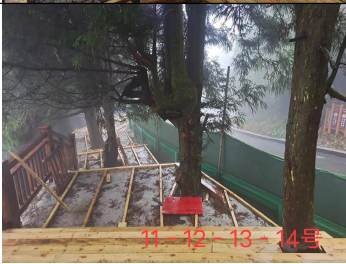
| 11 | X2-3至X2-5 | D400 | 柳杉 | | 呈线性紧邻分布, 中心坐标:<br>经度<br>112.693394<br>200 | 树木位于休息平台地面范围 |

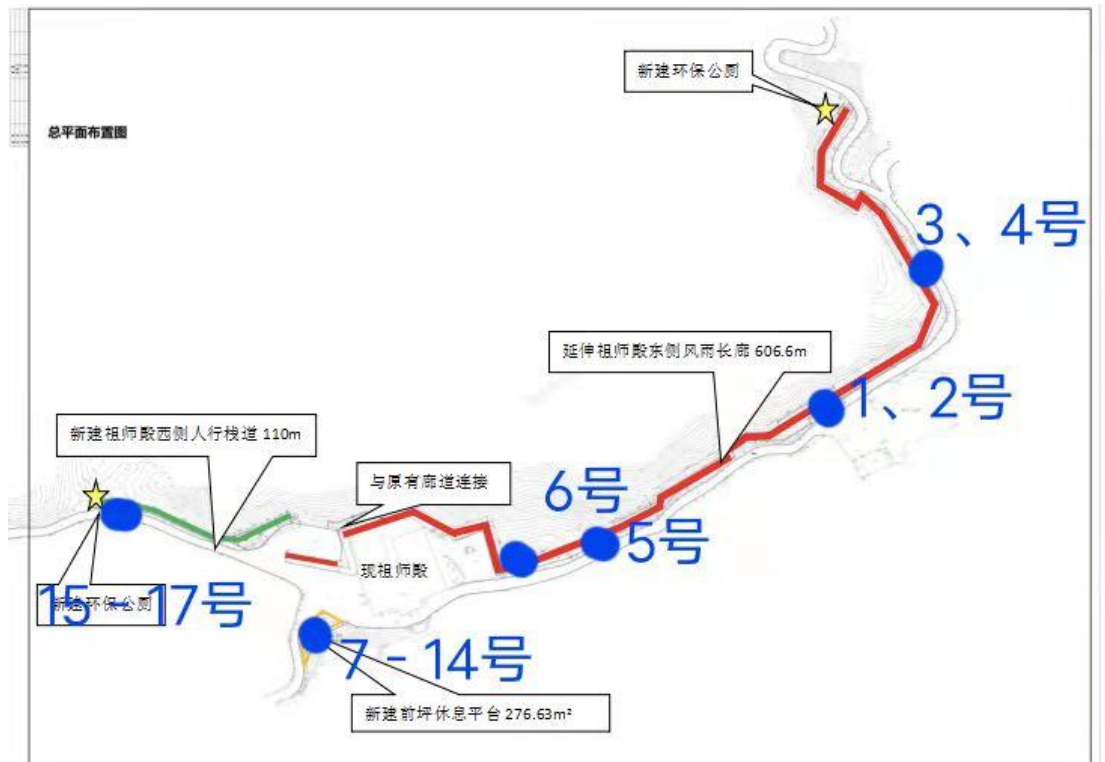
图 4.3.7.3-1 17 颗采取就地保护、避让措施的树木位置分布图

17 颗采取就地保护、避让措施的树木位置分布图如下:
